徐闻新寮北塘口村“5·3”一般 触电事故调查报告

编制单位：徐闻新寮北塘口村“5·3”一般触电事故调查组

编制日期：2025年12月15日

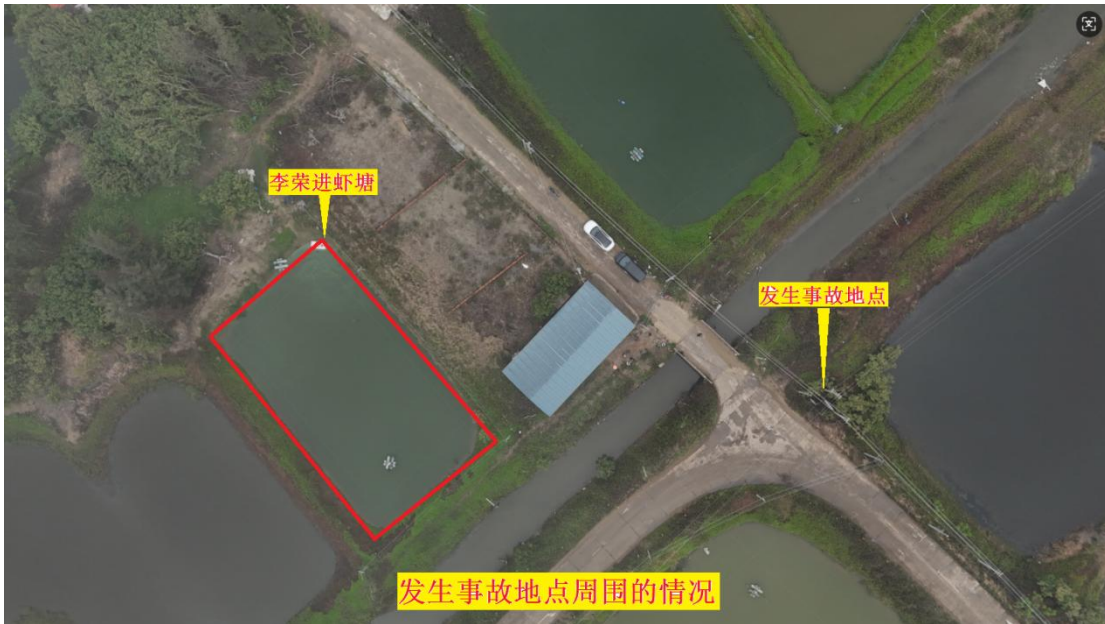
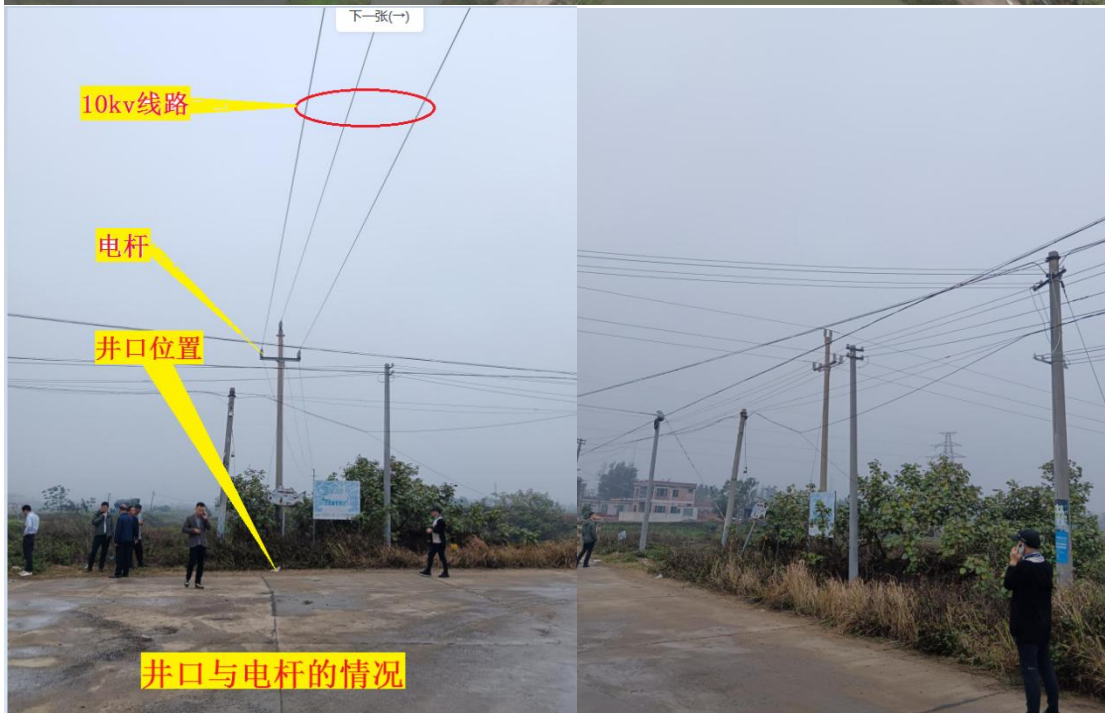
1.事故现场的地点

广东省徐闻县新寮镇后海村与北塘口村转弯路口北侧处，在10kv电杆基础处。该高压电线路是10kV 鲎滕线后海支线（后改名为叶文支线）

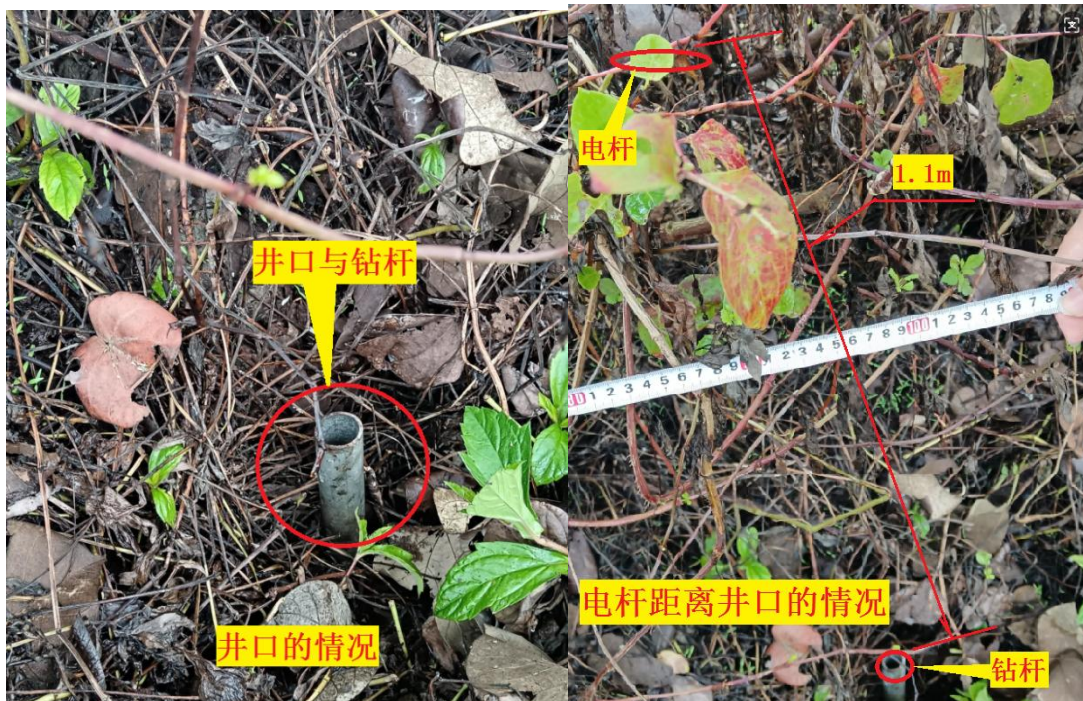
2.井口位置的情况

打井的位置距离电杆底部约 1.1m，靠水泥路侧，现场井口可见还遗留在井口的钻杆，井口直径约 200mm。

1.李荣进等人为了自家虾塘生产需要，打井给虾塘补充咸水，井口的位置距离 10kv 电杆约 1.1m，正好是 10kv 架空线路的保护区^[1]，李荣进未向电力管理单位报批就擅自钻井作业，违

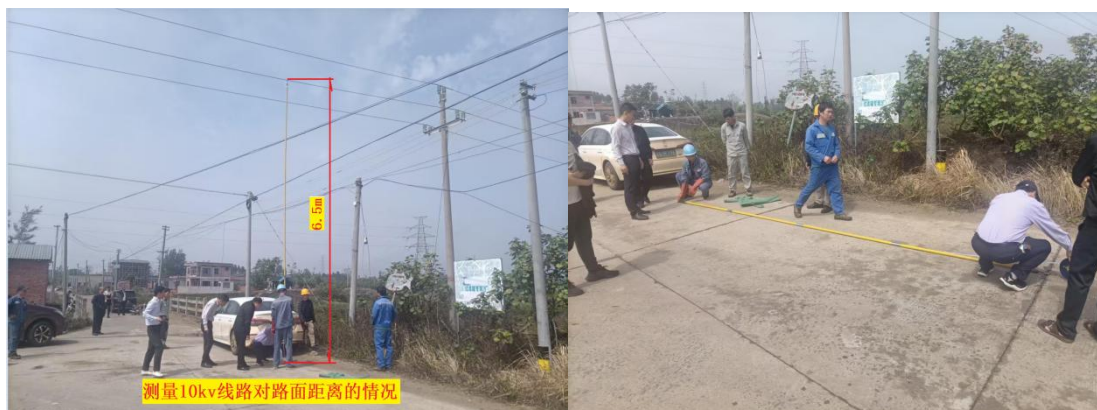
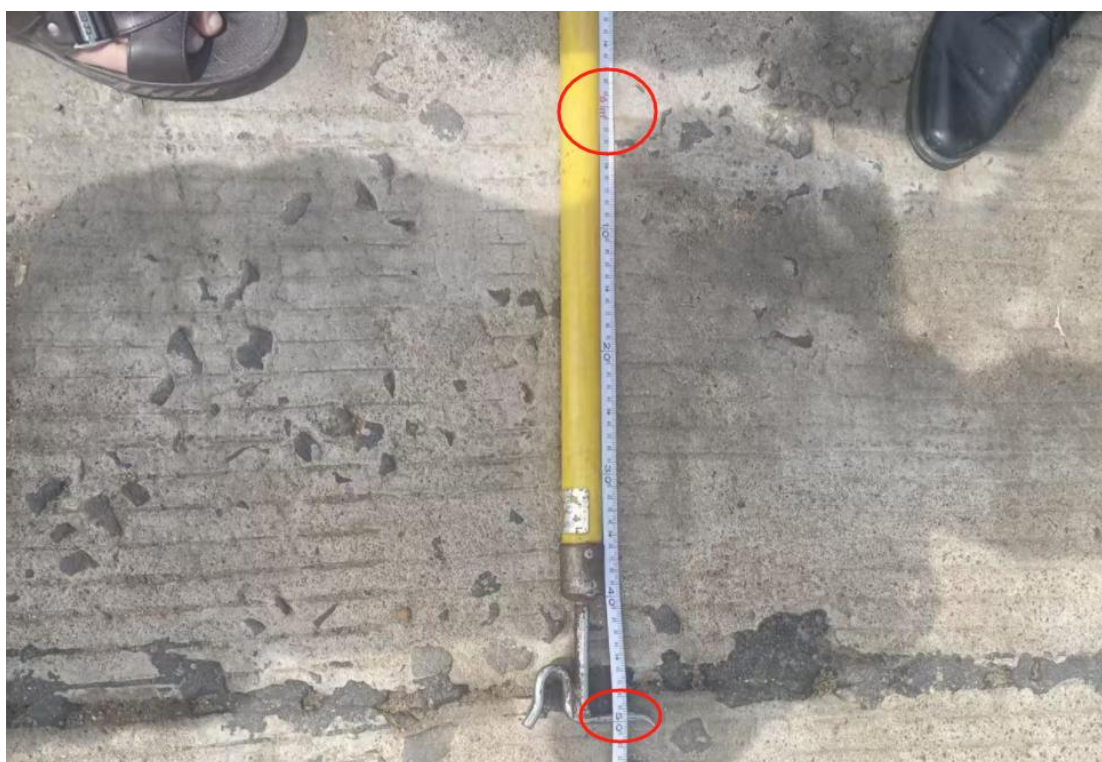
5.现场测量 10kv 线路对路面的距离

在事故现场，县应急局请来当地供电所（第三方）测量 10kv 线路对路面的高度，使用验电杆挂在 10kv 线路上，测量末端对地距离，加上验电杆长度，就是总的距离，测量结果为：6.5m，所以，10kv 线路对路面距离 6.5m，符合国家的有关规范。

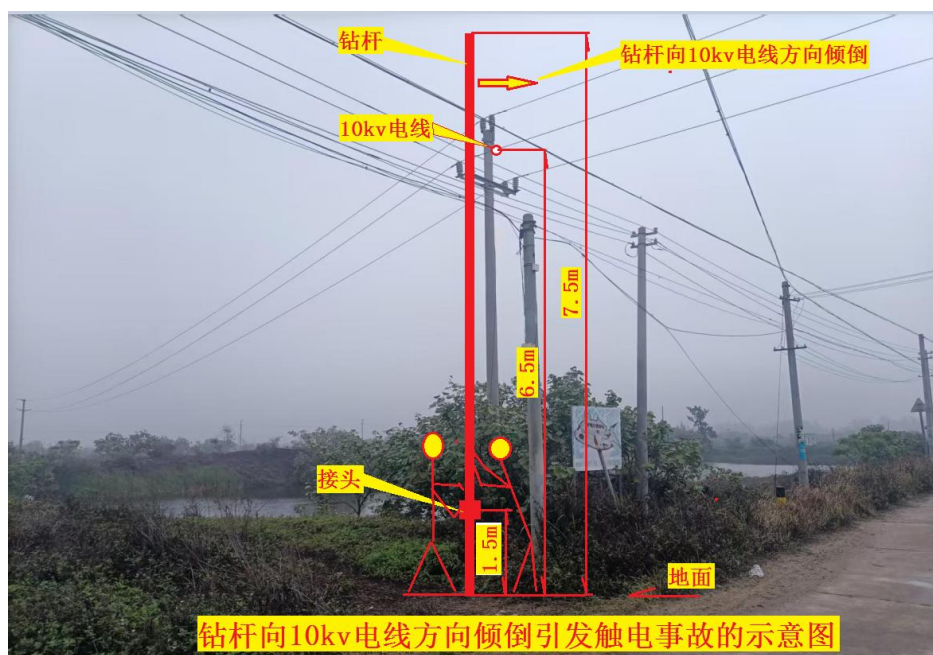
2.李国魏在钻井作业时，当时井深是 12 米，开始提钢管，当两条钢管驳接处露出地面 1.5 米高时（地面以上的高度： $1.5\text{m}+6\text{m}=7.5\text{m}$ ），李庆节就用手拨出驳接处钢钉，由于当时风大，钢管重，李国魏撑不住钢管，钢管向电线方向倾斜，触碰到旁边的高处的 10kv 电线。

钻杆接触 10kv 电线引发触电是事故发生的直接原因之一。
