徐闻南山铺仔坡村“6·11”一般 坍塌事故调查报告

编制单位：徐闻南山铺仔坡村“6·11”一般坍塌事故调查组

编制日期：2025年10月9日

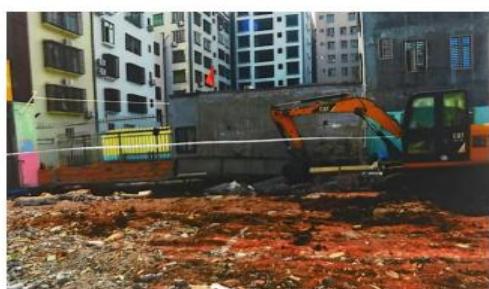
宅基地概貌及挖掘机

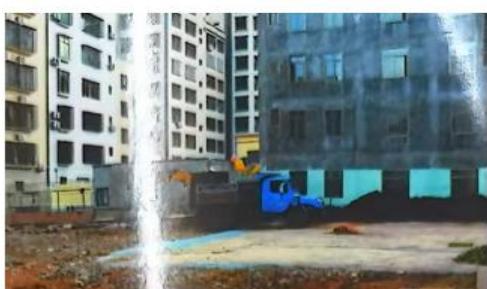
农用拉土车

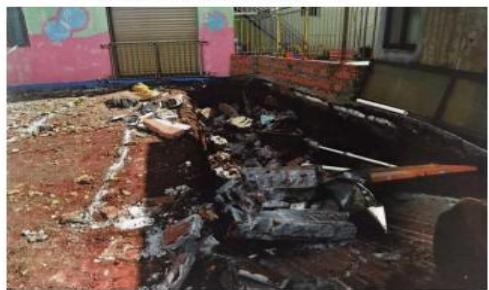
地基内概貌

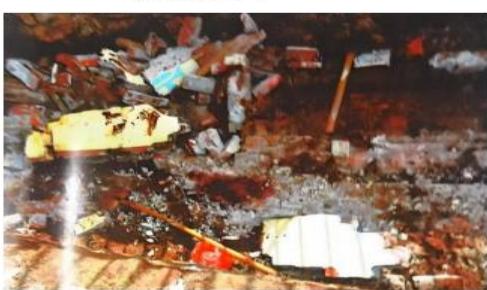
地基内概貌

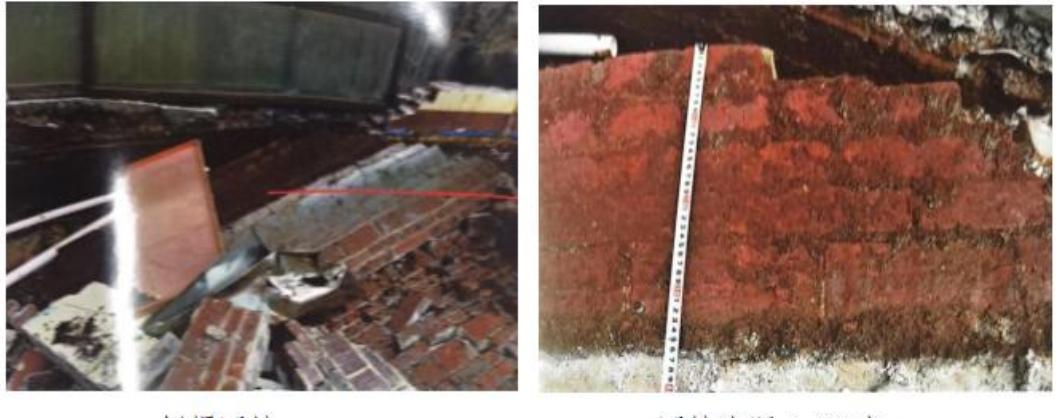
根据公安现场勘查：宅基地中部停放有一辆农用拉土车，农用拉土车的西边停放有一台挖掘机，该挖掘机挖斗距离西侧倒塌原围墙1.02米。在该挖土机南侧挖有一条长度为7.9米、宽度为1.5米、深度为1米的地基沟槽。地基沟槽西侧边缘围墙向东倒塌在地基沟槽内，该倒塌的围墙埋深为0.36米。在地基沟槽内有一把竹柄铁铲和倒塌围墙砖块，在倒塌围墙砖块上可见有血迹，该血迹距离西边倒塌原围墙1.1米，距离北边停放的挖土机挖斗5.5米。

倒塌围墙

围墙脚深 0.36 米

1.许奋驾驶挖掘机在紧贴 L 形状围墙（东南面墙体长约 11 米，西北面墙体长约 6.5 米，围墙高约 1.4 米，墙体厚度 0.18 米，围墙埋深 0.36 米）挖地基（深度 1 米，宽度 1.6 米），先挖西北面围墙地基时，已将西北面围墙推倒，后挖东南面围墙地基时，没有将东南面围墙推倒，挖地基后围墙埋入地下 0.36 米的围墙脚已经完全被挖出显露。由于围墙脚被挖出显露和 L 形状围墙被去除直角边，致使被挖成直线型的围墙失稳发生坍塌引发事故。
