# 徐闻西连京基智农时代有限公司“8·27” 一般触电事故调查报告

编制单位：徐闻西连京基智农时代有限公司“8·27”一般触电事故调查组

编制日期：2025年12月24日

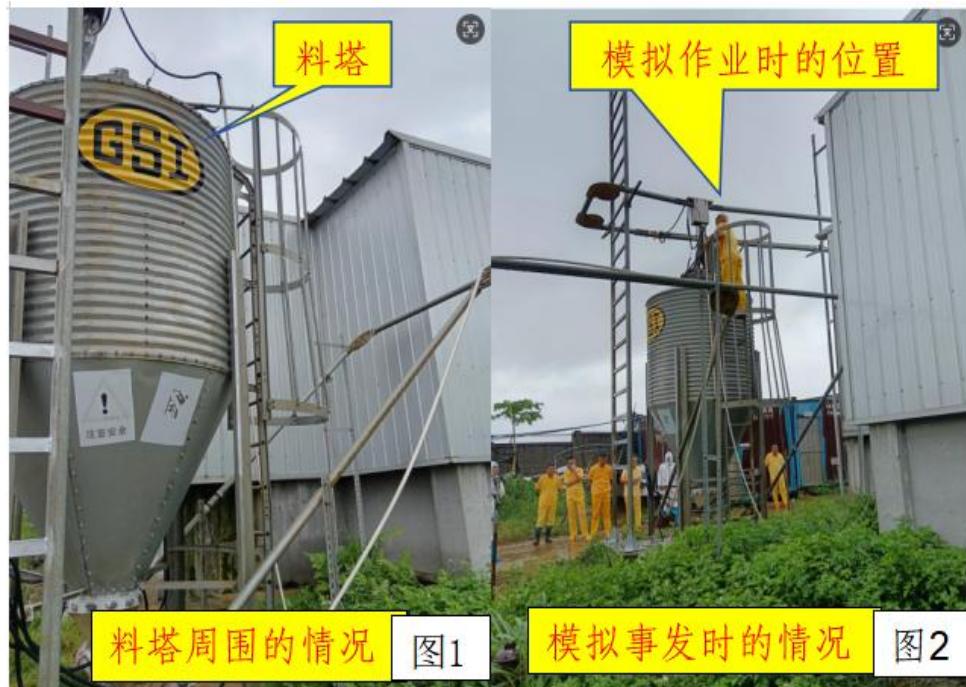
触电事故发生的设备是料塔，安装位置在徐闻京基智能繁殖一场4-5分场黄区后备舍料塔料线，料塔位置处于黄区（栋舍外），料塔的基本参数：料塔高6米、直径大约2.8米，顶部平台宽0.9米，有爬行梯，爬梯有围笼，塔体主体为金属材质。事故发生设备如下图1、图2所示。

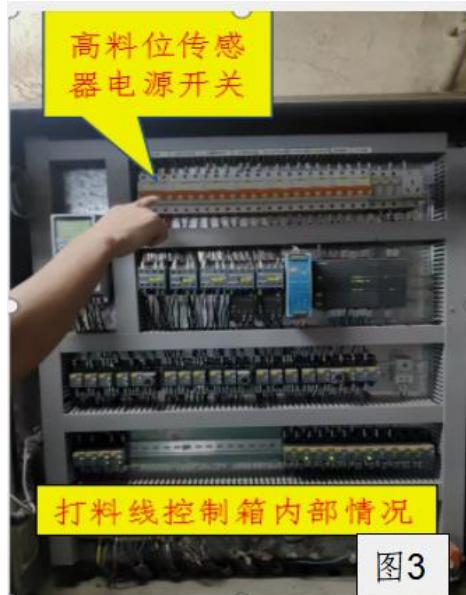
图3

料塔顶部高位传感器的供电情况：塔体主电源配电箱在栋舍内，料塔驱动电机及高料位传感器都在栋舍外，电缆沿料管及塔壁明铺；高料位传感器在料塔顶端供电电压为 220V，线径 0.5mm<sup>2</sup>,且电源开关为普通的 2P 空气开关，无漏电保护功能。如下图 3、图 4 所示。

第四，设备安全管理缺失，隐患排查治理不彻底。京基智农设备安全管理存在重大漏洞，设备选型及配置不符合相关要求<sup>[12]</sup>。涉事料塔位于户外栋舍外，主体为金属材质，料塔高料位传感器供电电压为 220V，电源开关采用普通 2P 空气开关，无漏电保护功能，无法在设备漏电时自动切断电源，电缆沿料管及塔壁明铺，未采取防护措施，电缆导体裸露。存在开关缺少漏电保护、

全面开展电气设备专项隐患排查，对户外、潮湿、金属环境下的电气设备，严格按照要求加装合格的剩余电流动作保护装置，对裸露电缆、明铺线路进行全面整改，采取穿管、护槽等防护措施，确保线路绝缘达标。加强隐患排查治理，及时完成问题整改，从源头消除安全风险，杜绝设备“带病”运行。

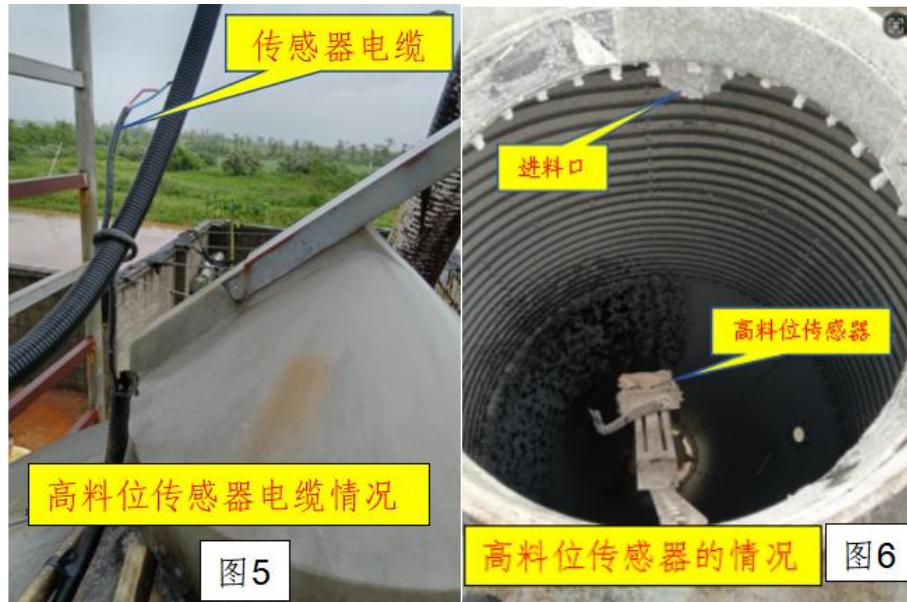
料塔顶部设置了高料位传感器，高料位传感器没有高料位信号时，可以开启饲料线打料进料塔，当传感器发生故障，一直保持高料位信号，料塔就无法进料，勘察过程中就发现料塔内的饲料处于极低位。如下图5、图6所示。

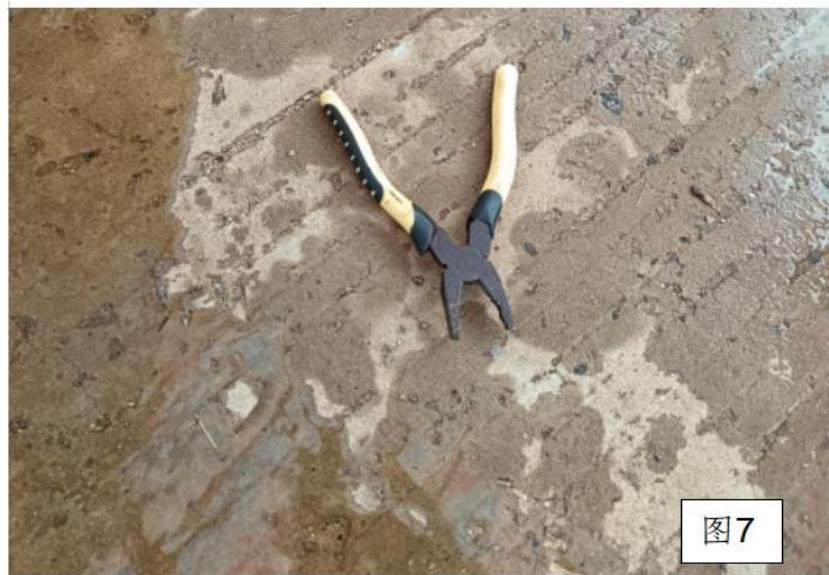
现场勘察时，现场作业人员指认，黃圣超使用了胶钳（见图7）维修传感器。

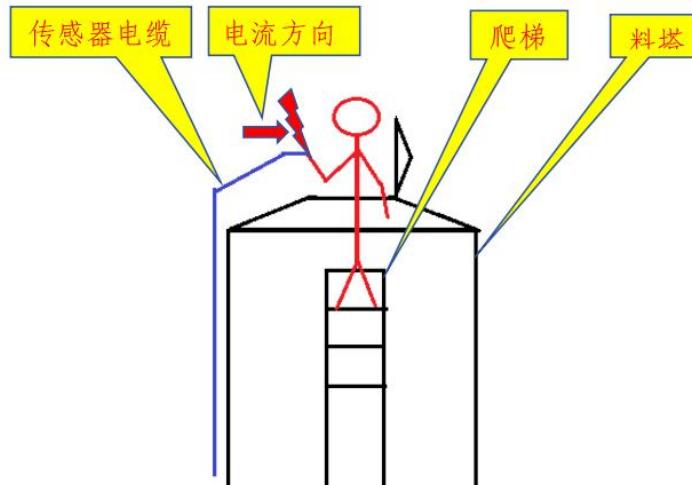
图8

不能排除黄圣超在作业时，左手臂裸露皮肤（身着短袖工作服）不慎接触了左侧的电缆裸露导体，以此同时，右手（未佩戴低压绝缘工作手套）接触了金属料塔表面，或者脚部（着拖鞋）接触料塔金属表面，在这样的情况下，电流从左手经过胸部到右手或脚部形成回路，电流对心脏造成了不可逆的伤害（见图 8）。

综上所述，违规未断电检修设备是触电事故发生的直接原因。
