徐闻迈陈地罗村自建房“11·2”一般高处 坠落事故调查报告

编制单位：徐闻迈陈地罗村自建房“11·2”一般高处坠落事
故调查组

编制日期：2026 年 2 月 28 日

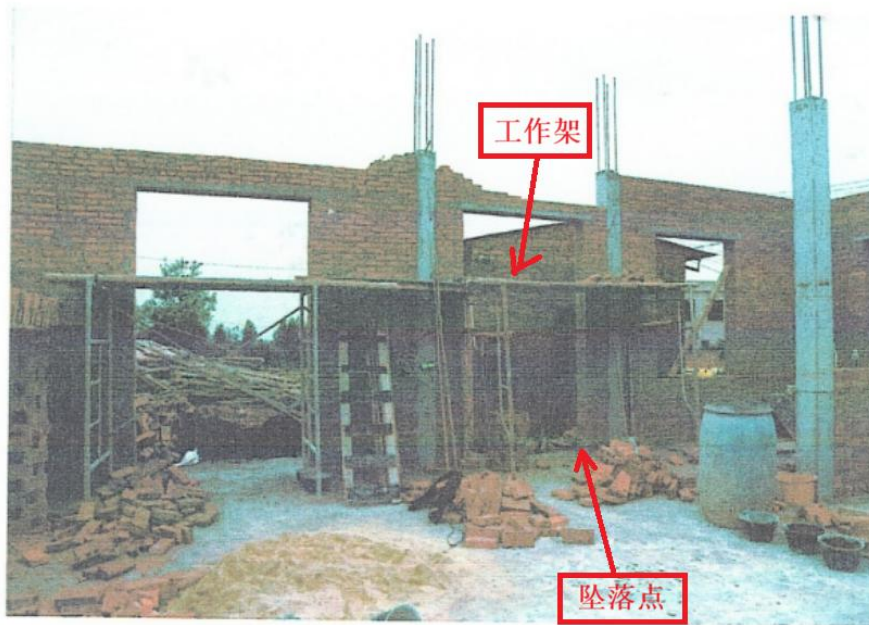
南围墙北侧依靠墙体搭建有工作架

在邓琴珠自建房工程的第一层楼房围墙中，南围墙北侧依靠墙体搭建有工作架，工作架上摆放有竹排；事故工作架下方堆放有红砖。工作架高度约 2.04 米、宽约 1.30 米、长约 2.50 米。竹排由北往南第 10 根竹子呈断开状，断开的竹子由东往西 0.60 米处为断开处。

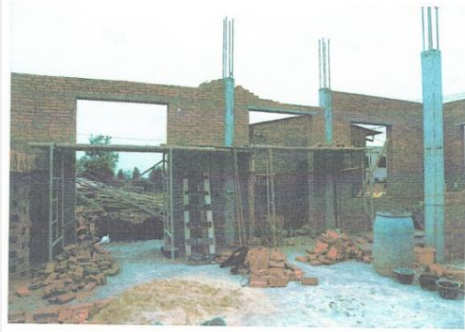
南围墙北侧依靠墙体搭建有工作架

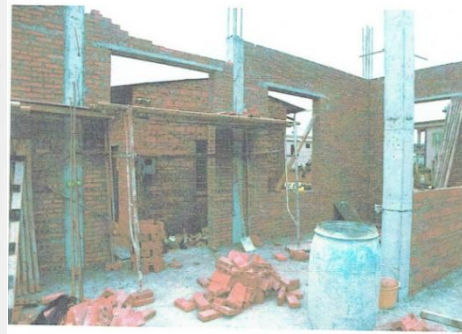
工作架长约2.50米

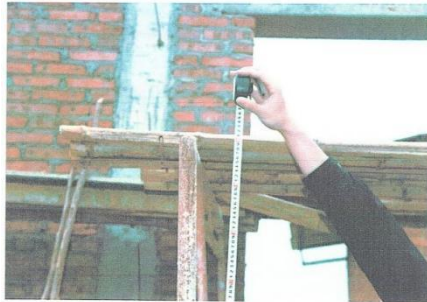
工作架高约2.04米

2. 李土寿在 2.04 米高的工作架上砌墙体红砖，属高处

作业，违规未佩戴安全帽、戴安全带和挂好安全绳，是事故形成导致死亡的直接原因。

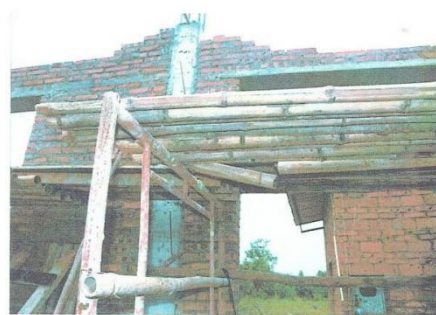
第二，施工工具不合格且未落实安全检查。吴锦波提供砌墙用的简易脚手架，是采用铁架和枯脆老化竹排搭建而成，本身存在严重安全隐患^[3]；同时，其未对该简易脚手架进行任何安全检查，未能及时排查和消除架体老化、不稳定等安全风险。

竹排由北往南第10根竹子呈断开状

1. 违规使用不安全的残旧竹排（竹杆使用时间长，枯脆老化严重）在工作架上砌墙体红砖，导致竹子断裂使人失衡从高处坠落，是事故形成的直接原因。

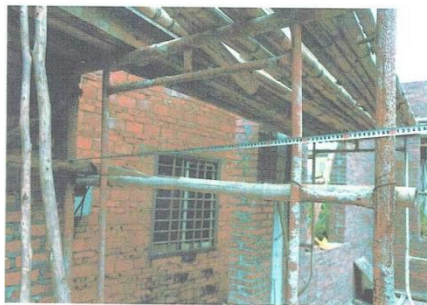
工作架宽约1.30米

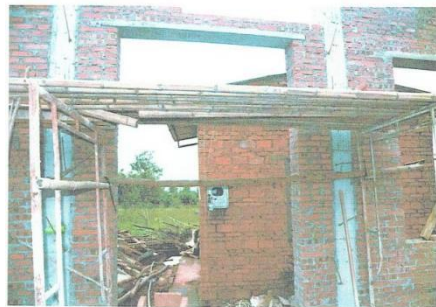
断开的竹子由东往西0.60米处为断开处
