徐闻曲界广东广垦华丰糖业有限公司 华丰糖厂“2·24”一般高处坠落 事故调查报告

编制单位：徐闻曲界广东广垦华丰糖业有限公司华丰糖厂
“2·24”一般高处坠落事故调查组

编制日期：2026年6月11日

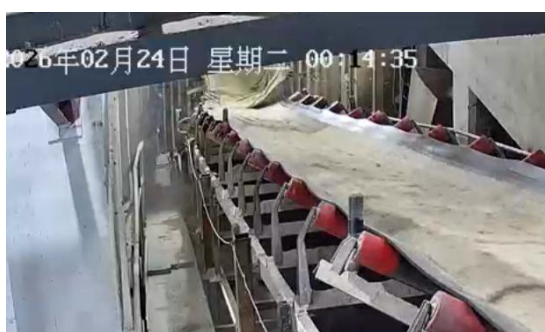
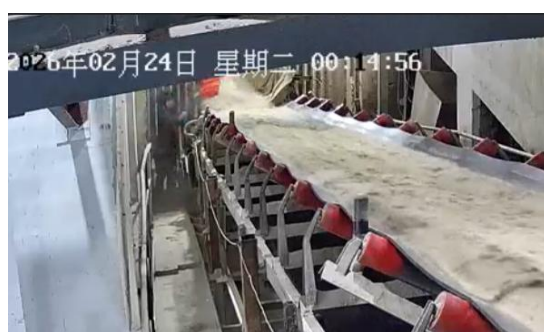
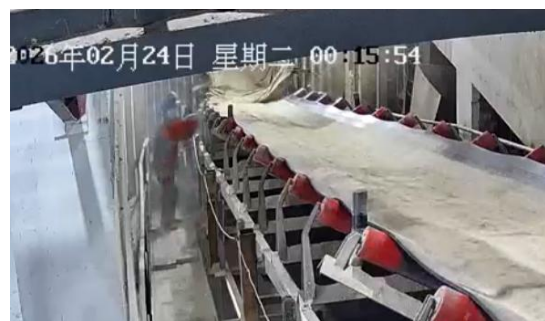
经查看监控视频，2026年2月24日凌晨00:14:35至00:15:54刘振锋在广东广垦华丰糖业有限公司华丰糖厂动力车间四楼7号传输带北侧工作平台走道用铲清理从传输带掉落的蔗渣上传输带（图1、图2、图3），00:16:00刘振

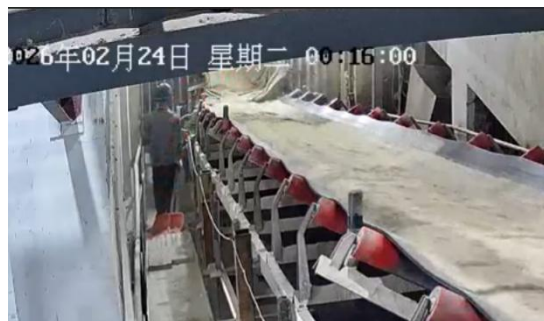
图 4

锋停止铲蔗渣，转身往回走（图4），00:16:09在走道踏板坐下（图5），00:16:52坐在踏板向左转身手抓护栏中间钢管，双腿伸出护栏和踏板外悬空（图6），00:17:03头和身体均离开走道在护栏外（图7），00:17:08经护栏爬回走道坐回踏板（图8），00:17:56东张西望后躺下来（图9），00:18:02身体向护栏外滑动，手抓护栏（图10），00:18:06身体完全滑出护栏外坠落（图11）。

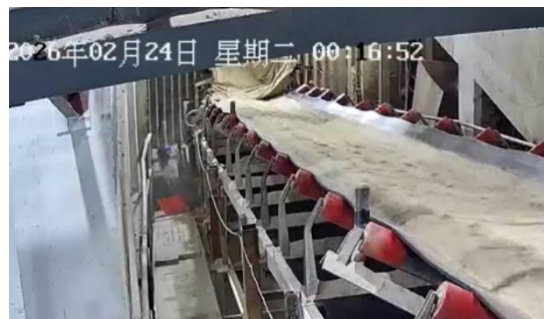
图 6

1. 刘振锋在 7 号传输带北侧工作平台走道用铲清理从传输带掉落的蔗渣，坐在走道踏板上，违规将双腿伸出护栏外悬空，后躺下从踏板上宽 0.86 米、高 0.53 米的缺口滑出，坠落 12 米到二楼平台，是事故形成的直接原因。

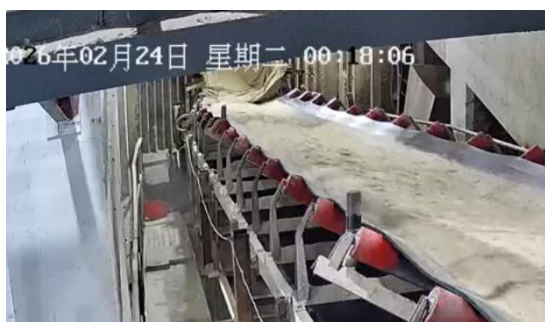
图 11

经查看监控视频，事故死亡者在7号传输带北侧工作平台走道用铲清理从传输带掉落的蔗渣，转身走下工作平台在走道口踏板坐下，双腿伸出护栏外悬空，后躺下踏板从宽0.86米、高0.53米的缺口滑出坠落到二楼平台，四楼高度18米，二楼平台6米，坠落高度差12米。

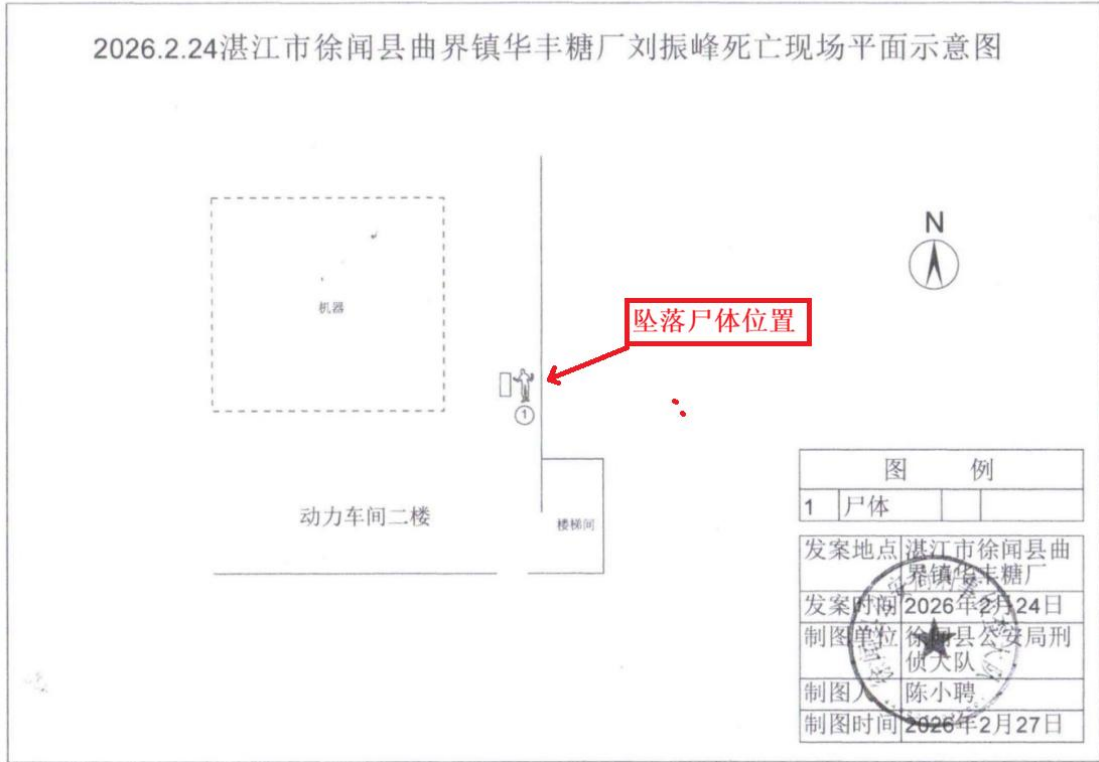
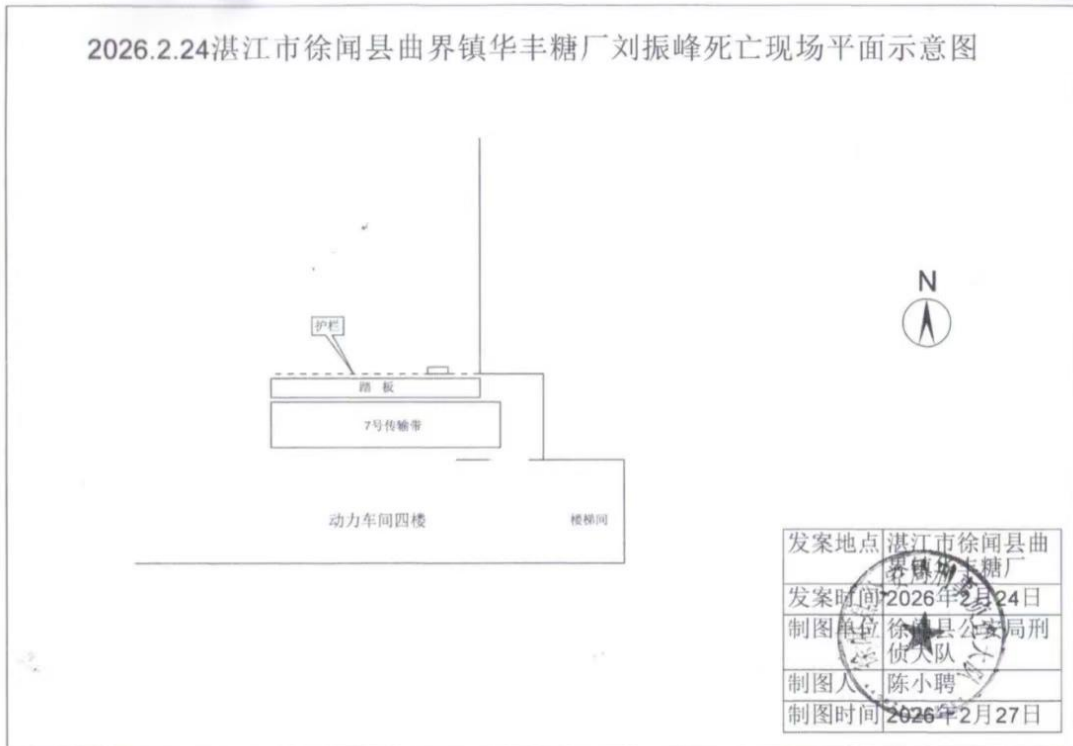
中心现场位于华丰糖厂动力车间二楼，对现场进行勘查，在二楼靠东墙地面上有一具男性尸体，尸体头朝北、双脚朝南、脸部朝西平躺在地面上。尸体上身穿着西装外套，下身穿着西裤，双脚穿着类似解放鞋，右手戴着有手套，脸部戴着口罩，在头部北侧地面上有一顶安全帽，在左臂位置地面上有3只手套。

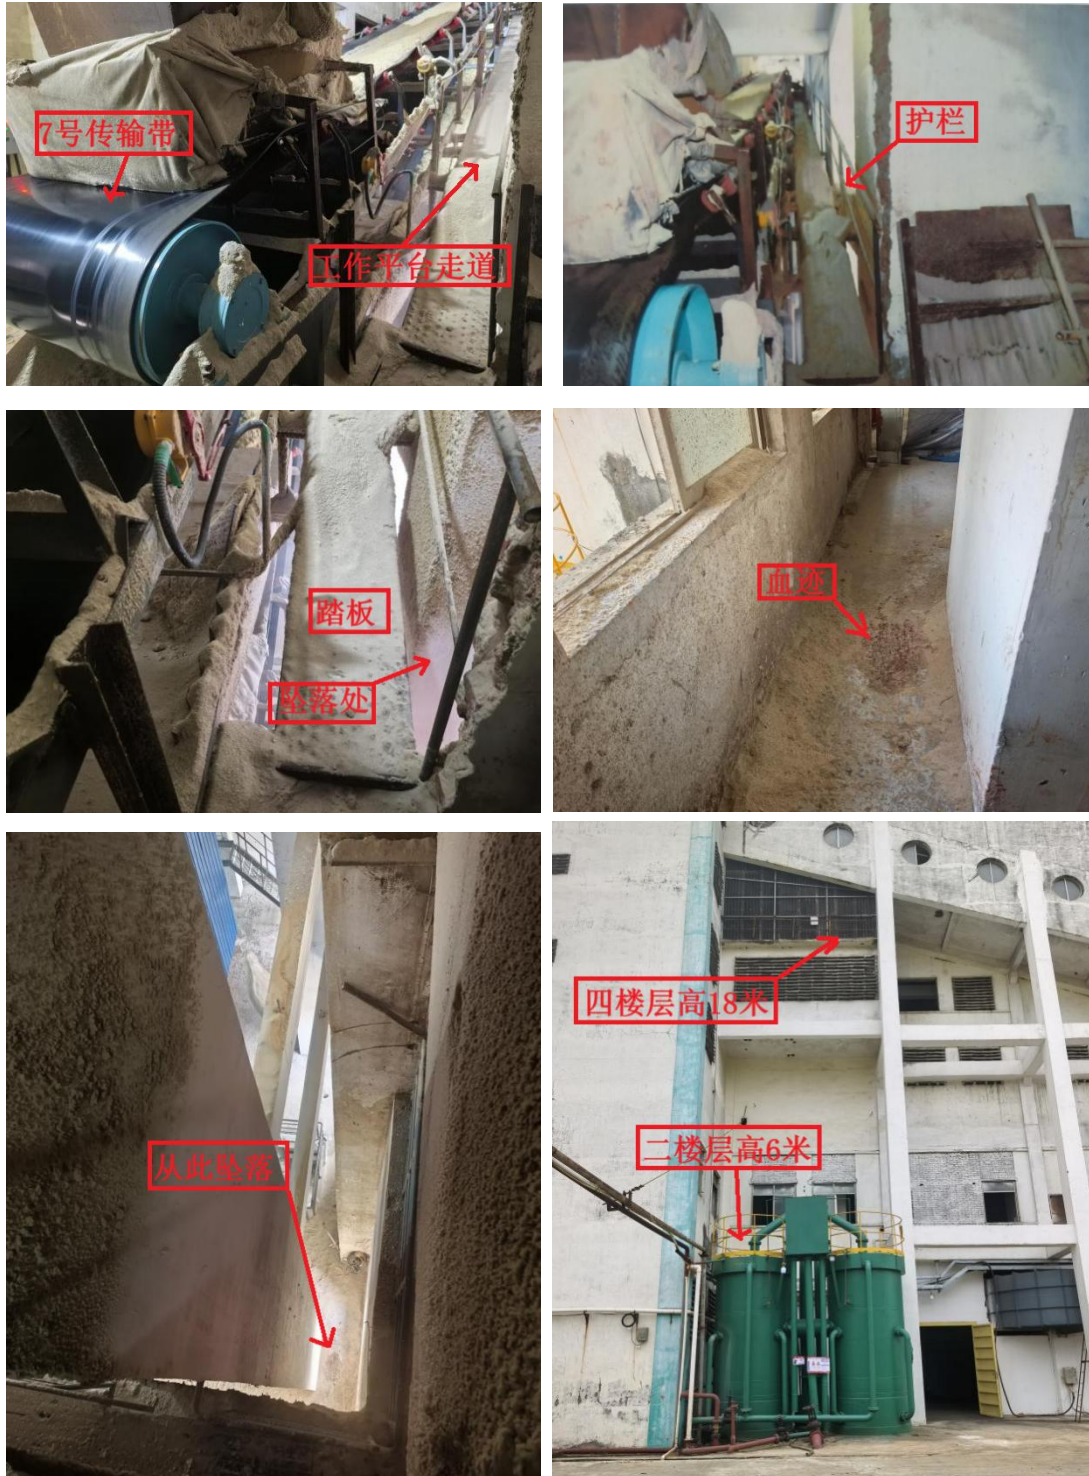
对动力车间四楼进行勘查，该车间东侧为7号传输带。在7号传输带北侧附有窄长的工作平台走道，西高东低，有一定坡度，走道宽度约0.65米，走道中间安装有踏板（铁

板), 踏板宽约 0.48 米, 走道两侧有空隙, 踏板北侧安装有护栏(铁管), 护栏高约 1 米, 中间只有一条横杆, 下格为 0.53 米, 护栏下未按规范安装踢脚板, 在护栏北侧置有水泥柱, 水泥柱和东墙之间间距约 0.86 米。

2. 华丰糖厂动力车间 7 号传输带北侧工作平台走道护栏未按规范安装踢脚板，清理蔗渣工作场所存在安全隐患，在刘振锋躺下、腿伸出护栏后，因未安装踢脚板，未能防止其滑出坠落，是事故形成的直接原因。

各生产经营单位要建立常态化、专业化的事故隐患排查治理机制。聚焦传输带作业平台护栏、现场安全监管、人员准入管理等关键环节，开展全方位、深层次的隐患排查。对排查出的隐患，要严格按照工作方案和监管部门的要求进行治理，并建立隐患排查治理台账。强化隐患整改闭环管理，确保隐患发现一项、整改一项。监管部门应督促企业定期开展隐患排查治理情况自查和评估，推动隐患排查治理工作制度化、规范化、常态化。
