徐闻曲界供电老路自建房“3·12” 一般高处坠落事故调查报告

编制单位：徐闻曲界供电老路自建房“3·12”一般高处坠落
事故调查组

编制日期：2026年6月12日

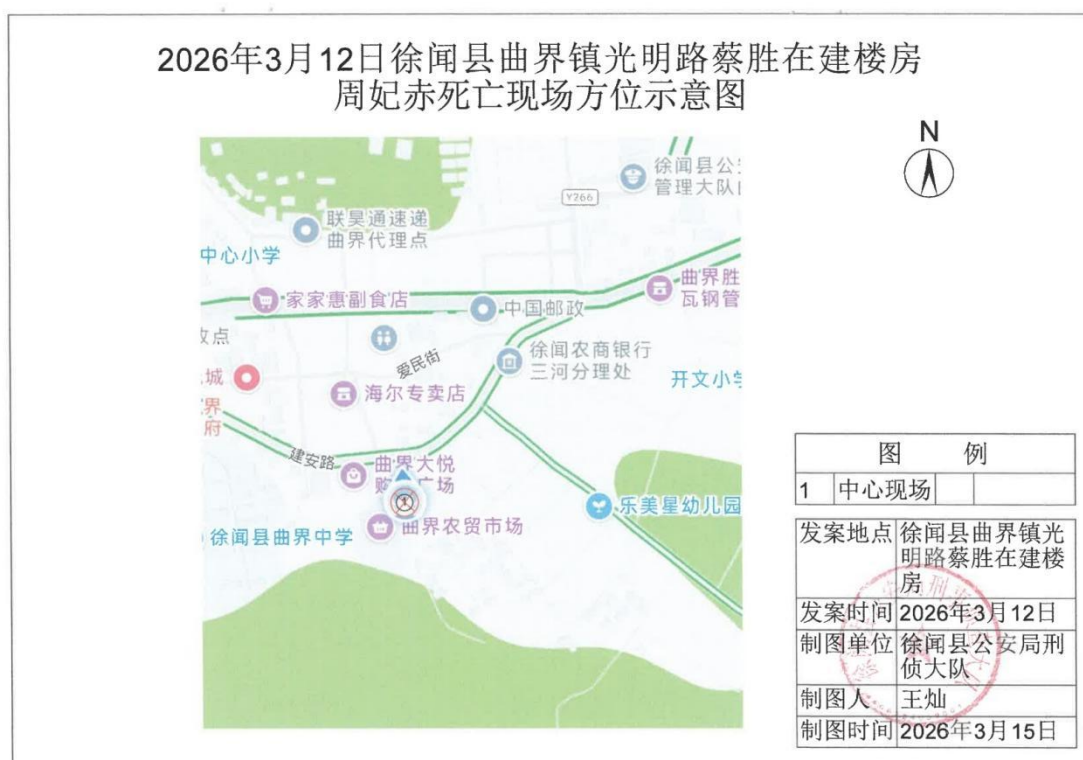
2026年3月12日徐闻县曲界镇光明路蔡胜在建楼房周妃赤死亡现场平面示意图

中心现场位于蔡胜自建楼房，该自建楼房座东朝西，房子的入户门位于西侧，在大门前面堆放一堆建筑沙，沙子堆往西侧 2.1 米处地面上有 1 具男性尸体，呈仰卧状，头部朝东南、脚部朝西北。上身外穿深蓝色外套、内穿针织衫，下身外穿蓝色长裤、内穿灰色秋裤，在尸体右手北侧地面上有 1 处血泊。出入口往东侧 4.2 米处 1 楼地面上有 1 台简易吊机，吊机往东侧 0.8 米处 1 楼地面上有 1 个固定三脚架。一楼西南墙角往西北侧 1.8 米和往西南侧 1.9 米处地面上各有 1 颗膨胀螺栓。该 1 楼楼面悬挑阳台宽度为 4.7 米、距离地面高度为 4.35 米，平台上有 4 堆沙子，平台西南角有 4 个固定孔。

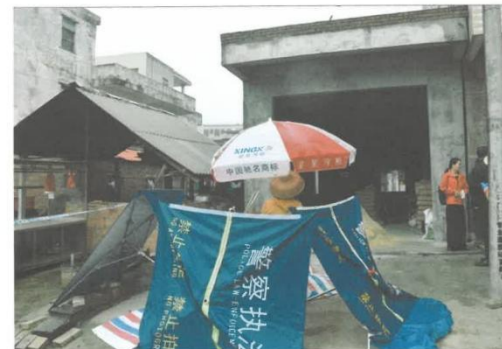
蔡胜在建楼房前遗留的一具男性尸体

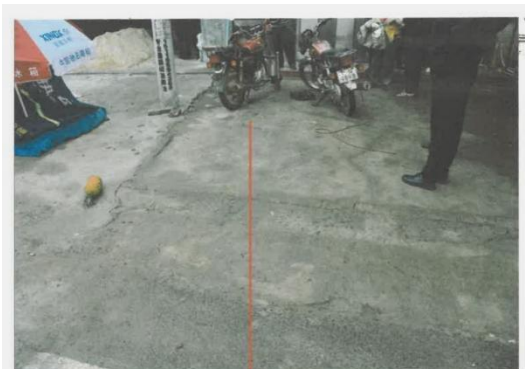
蔡胜在建楼房水泥地上遗留的1颗膨胀螺栓

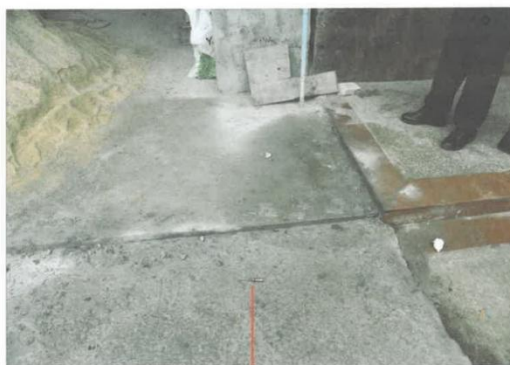
蔡胜在建楼房水泥地上遗留的1颗膨胀螺栓

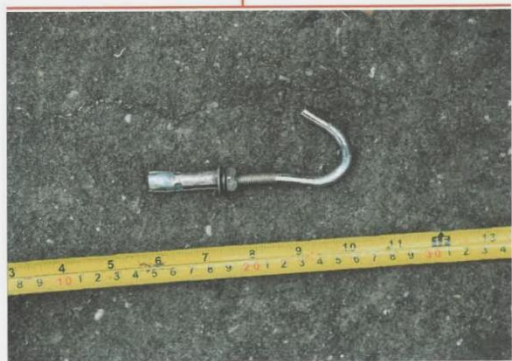
膨胀螺栓

简易吊机三脚架底部前面2颗膨胀螺栓间距95cm，后面3颗膨胀螺栓间距13cm，与前面2颗膨胀螺栓间距105cm。简易吊机只在座部用5颗6mm的膨胀螺栓固定，机身未用钢丝绳固定。周妃赤在楼面悬挑阳台上操作简易吊机，使用斗车装载3包水泥吊运时，重力拉起简易吊机三脚架底部固定在楼面上的5颗6mm的膨胀螺栓，导致吊机下坠，将周妃赤从楼面4.35米高处带落地面发生生产安全事故。

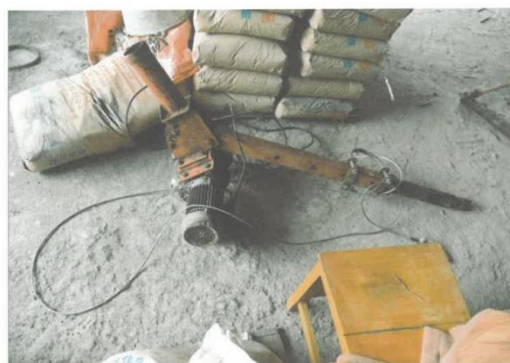
吊机

第一，违规使用 2024 年住房和城乡建设部发布的《房屋建筑和市政基础设施工程禁止和限制使用技术目录（第二批）》中限制使用的不安全施工设备简易吊机，简易吊机三脚架底部用 1mm 铁线与 5 颗 6mm 的膨胀螺栓固定在楼面混凝土结构层，深度 35mm，机身未用钢丝绳固定。由于简易吊机固定不牢固，周妃赤在楼面悬挑阳台上操作简易吊机吊运斗车装有 3 包水泥（175kg）时，重力扯起简易吊机三脚架底部固定在楼面上的 5 颗 6mm 的膨胀螺栓，导致吊机下坠，将周妃赤从楼面 4.35 米高处带落地面发生生产安全事故。

农村自建房建设承包方要严格履行安全生产主体责任，健全施工现场安全管理制度，规范施工设备选用、安装和验收流程，严禁违规使用限制使用类设备；按标准配齐临边防护、安全网等防护设施，加强对作业人员的安全教育和现场管理，督促规范佩戴防护用品、规范操作设备，及时消除现场安全隐患。

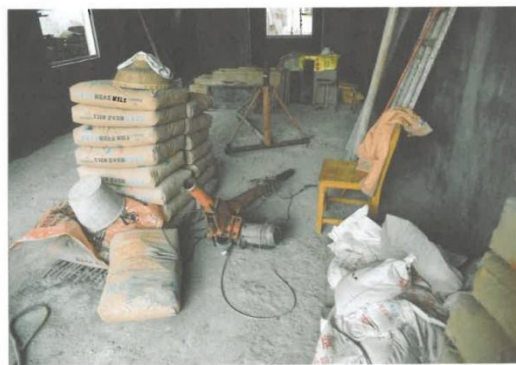
蔡胜在建楼房一楼内遗留的吊机和三脚架

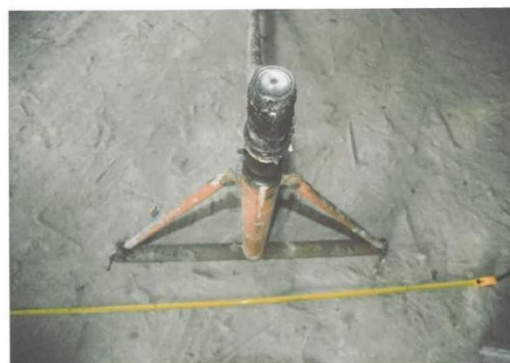
三脚架

简易吊机三脚架底部用1mm铁线与5颗6mm的膨胀螺栓固定在楼面混凝土结构层，深度35mm。

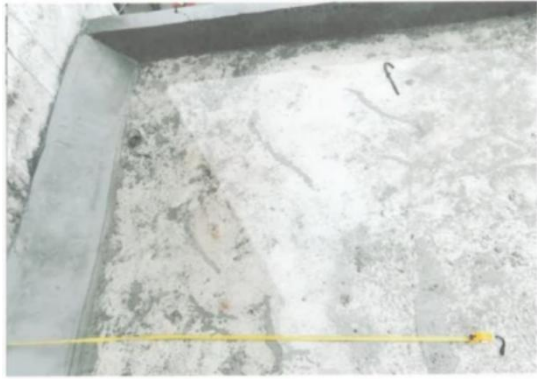
蔡胜在建楼房一楼楼顶上遗留的固定孔

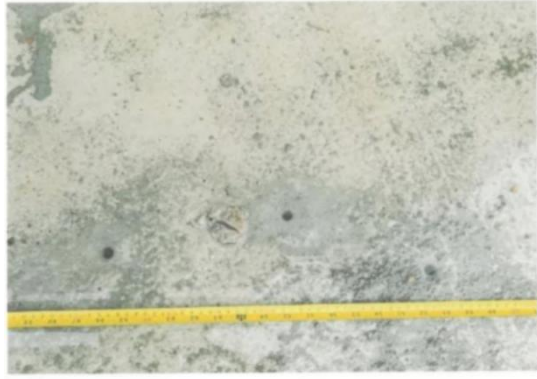
蔡胜在建楼房一楼楼顶上遗留的固定孔

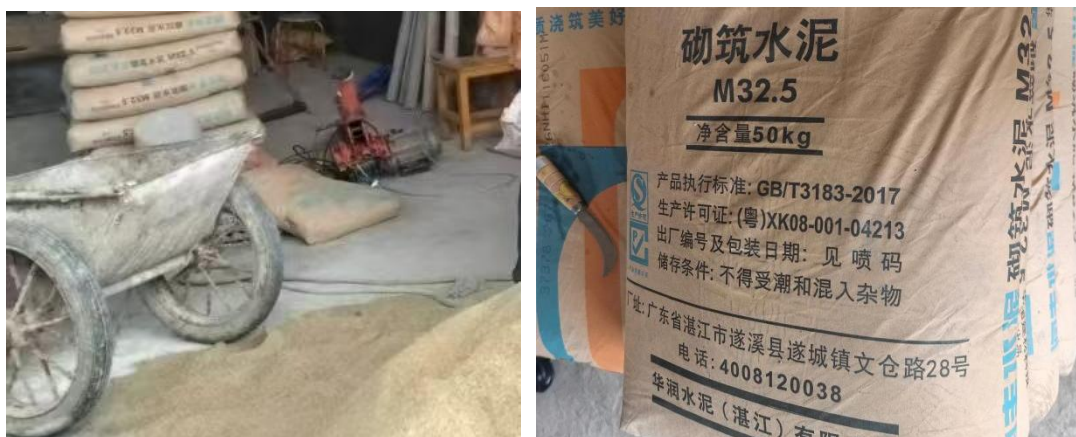
后经调查组查实，事故简易吊机是李广农带来并与岳如管一起安装，事发前在施工中用来吊红砖和沙子，是用斗车装好砖头和沙子再用吊机起吊。事发当天周妃赤使用简易吊机将用斗车装好的水泥材料吊运上楼面，一次性吊三包水泥共 150kg，斗车净重 25kg，合计 175kg。
