# 徐闻南山迈熟村“9·16”一般 死亡事故调查报告

编制单位：徐闻县政府事故调查组

编制日期：2025 年 10 月 9 日

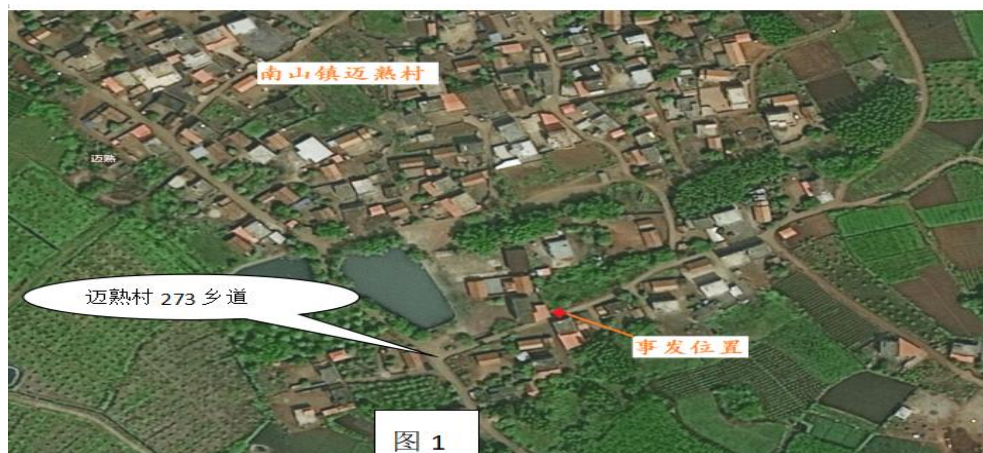
事故发生地点位于位于徐闻县南山镇迈熟村 273 乡道(图 1)，事发时作业点为迈熟村供电线路 105#杆（现场没编号，附件杆有 106 字样，按习惯定义为 105#），该供电线路为 400V 等级，电杆为 8 米标准电杆（最高处离地面约 6.7 米）（图 2）。作业点处电力、电信、路灯 3 根杆相邻，维修电力线路需从电信电杆

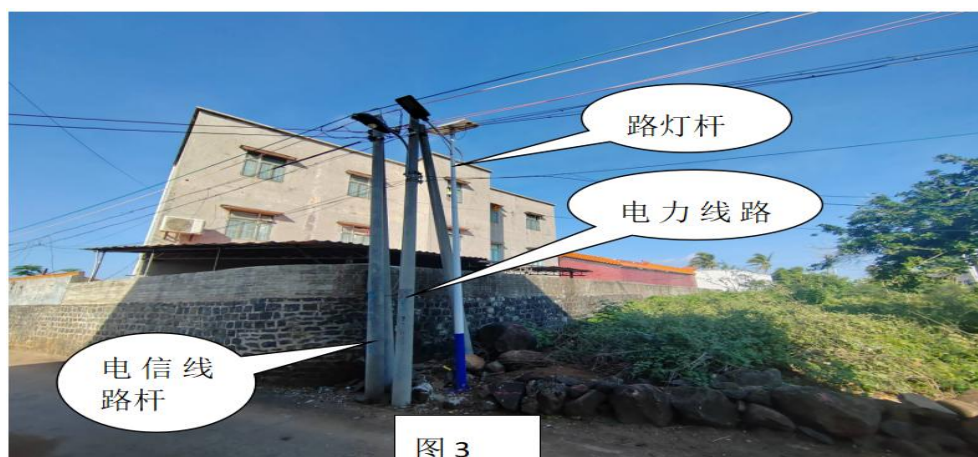
登（图3）。当事人周连清滑落点离地面约2米（图4）。
