# 徐闻角尾苞西村自建房“4·17”一般 物体打击事故调查报告

编制单位：徐闻角尾苞西村自建房“4·17”一般物体打击  
事故调查组

编制日期：2026年8月21日

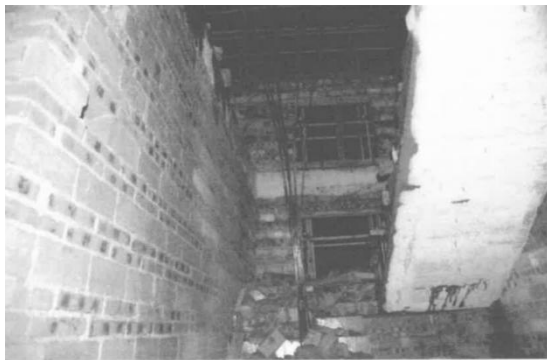
二楼通往三楼楼梯转台及楼梯上遗留的红砖堆和水泥梁柱条

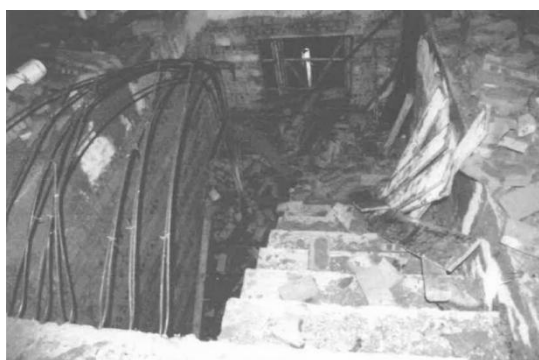
二楼通往三楼楼梯转台及楼梯上遗留的红砖堆和水泥梁柱条

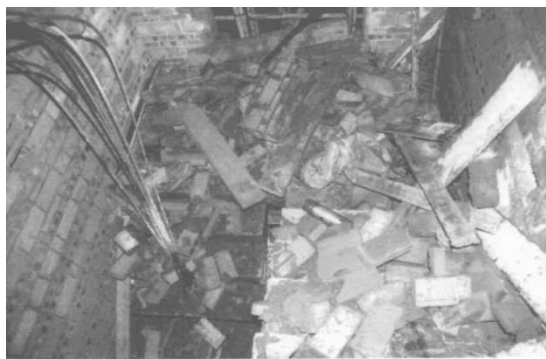
二楼通往三楼楼梯转台及楼梯上遗留的红砖堆和水泥梁柱条

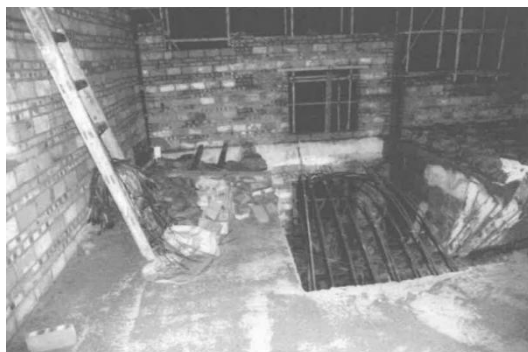
二楼楼顶楼梯处东、西侧的墙体倒塌

1. 北墙与东西墙之间、待浇筑钢筋柱与墙体之间违规未连接、无纵横拉结，导致墙体无法形成整体、结构失稳；楼梯转角平台墙体违规预留空孔，大幅削弱墙体截面刚度，墙体稳定性差；2.8米高北墙水泥未完全凝固，遇大风和雨时，未及时停止室外施工作业，未对施工现场采取相应的保护措施；上述多项不合理的违规施工行为叠加，造成墙体自身稳固条件及抗倾覆能力不足，在风的外力<sup>[14]</sup>影响下第三层楼北墙失稳倾倒，引发本次安全事故。

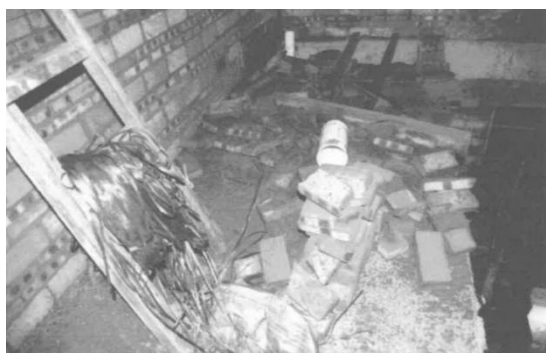
二楼楼顶西侧的墙体倒塌

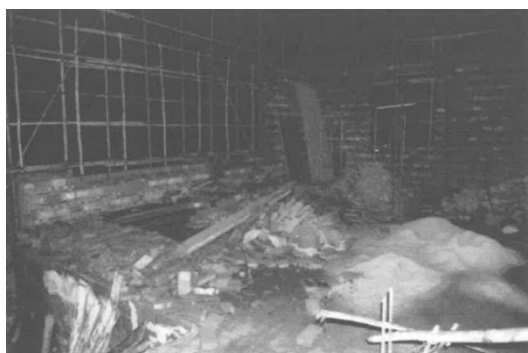
二楼楼顶东侧的墙体倒塌

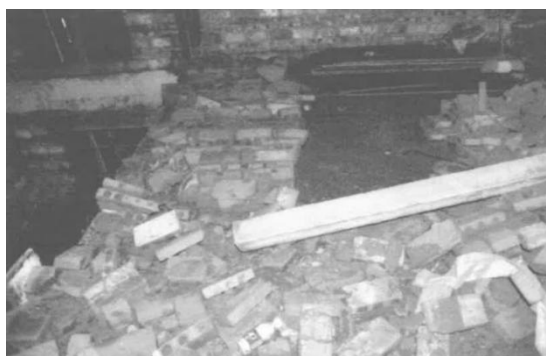
二楼楼顶东侧的墙体倒塌

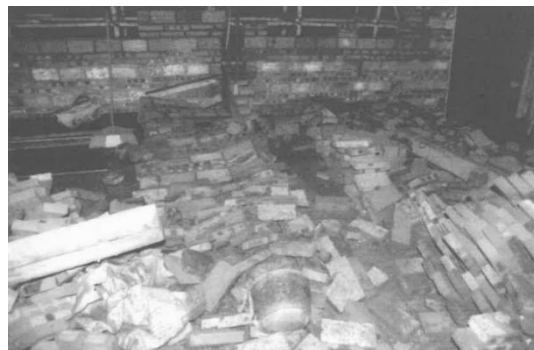
二楼楼顶东侧的墙体倒塌

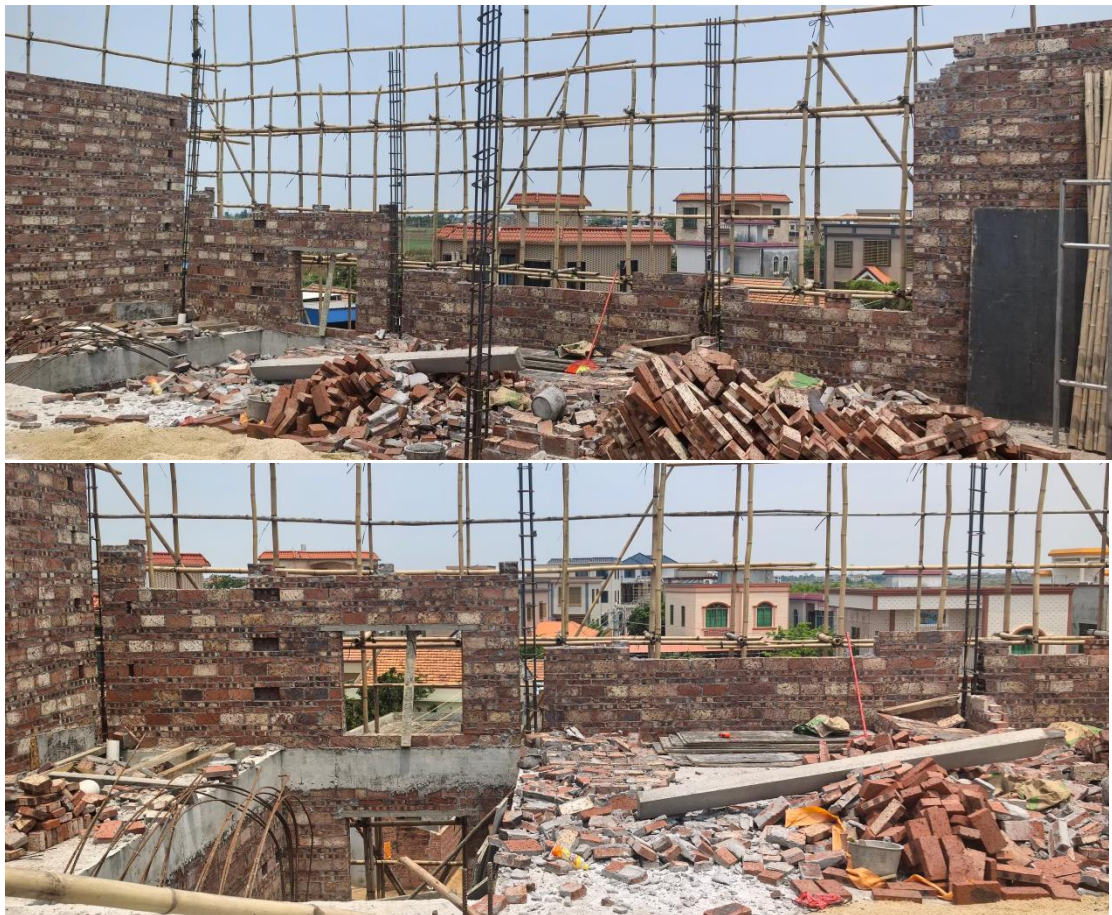
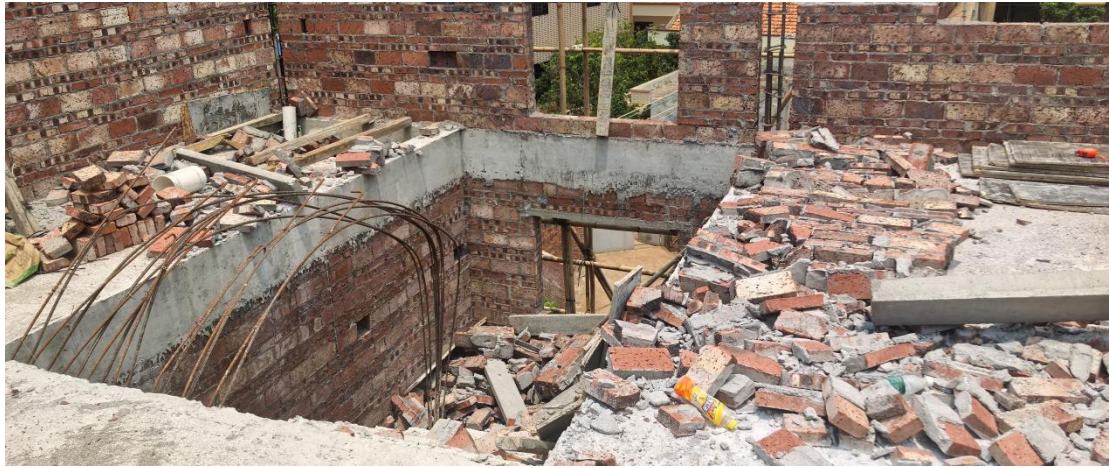
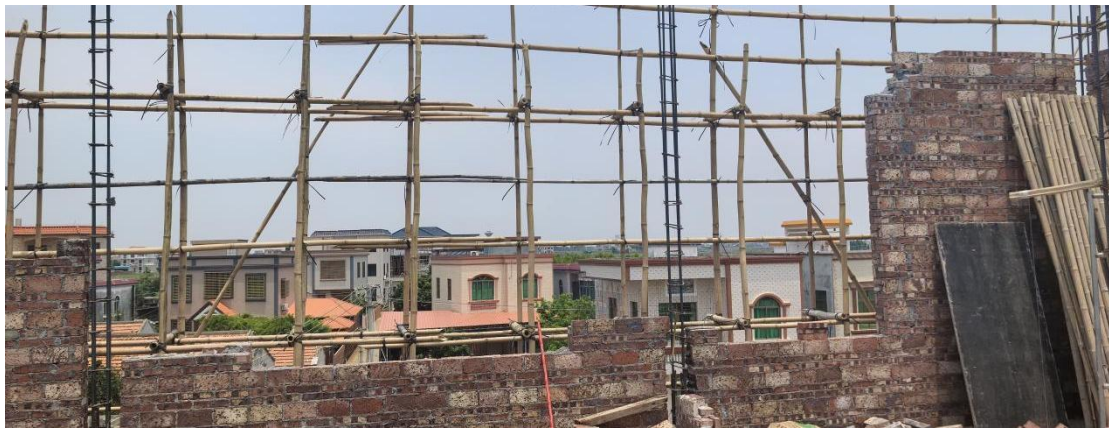
4月21日，应急专家对事故现场作进一步勘查：林德在建楼房建于其住宅基地园庭内，靠园庭内西北角，楼房座北向南，大门朝南向。楼房拟建三层，混合结构。事故发生时，已经建好二层楼房，三层楼东南西北四周已用红泥砖砌好墙体，但未用混凝土浇注钢筋柱。三层楼北墙高2.8米、长12.6米，楼梯间宽2.4米，靠西面墙1.7米，开有1米宽的窗。在楼梯间北墙体砌砖到约1.4米处设有待浇筑二、三层楼梯转角平台，在2.4米长墙体上用3点支撑，两边和中间3点

用 1 块红泥砖砌高 2 块砖，每个支撑点高 0.12 米、长 0.24 米、宽 0.12 米，上面砌上一块预制混凝土板条(2.4 米×0.12 米)后，再往上砌砖。北墙中间预留两处浇筑钢筋柱，靠东墙体与钢筋柱之间距离 4.2 米，中间开 1.9 米宽窗，2 个钢筋柱之间距离 4.3 米，中间开 2.4 米宽窗。北墙体砌砖 2.8 米高，12.6 米长的北墙体两端和中间 2 条待浇筑钢筋柱之间均没有连接，墙体底部悬空面积大，墙体用水泥固定的面积少，墙体处于不稳定状态，施工现场存在安全隐患。因此，在受风力的影响下，加上砌砖的水泥未完全凝固，北面墙体发生倾倒，其中楼梯间上的墙体处于最不稳定状态，墙体倾倒后砸下楼梯间内。

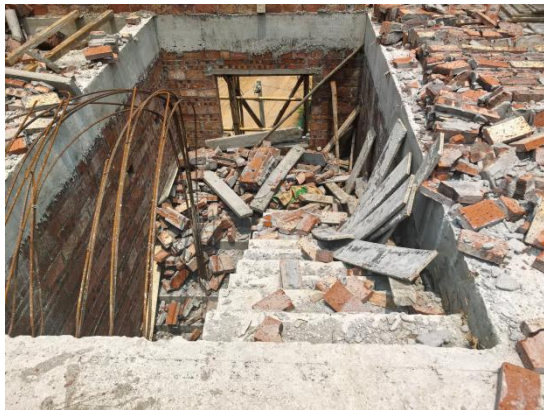
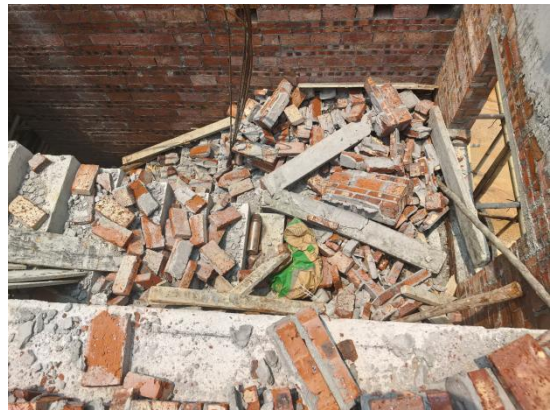
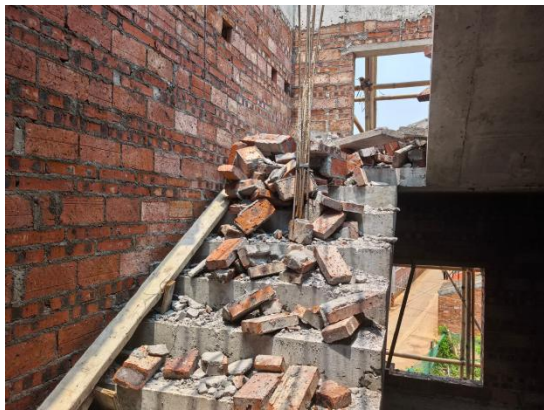
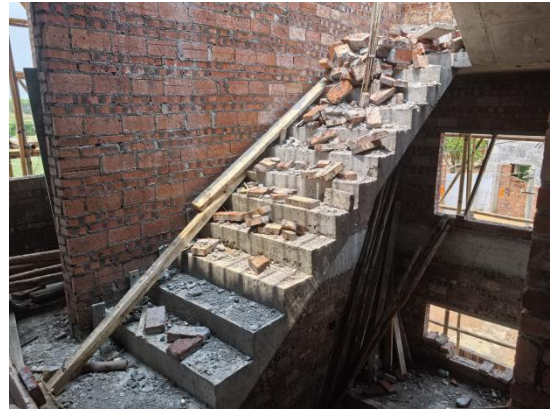
林德在建楼房楼梯未设置防护栏，未按要求设置密目网，施工现场存在安全隐患。
