旭阳·港航花园项目(一期、二期和三期10、12栋) 水土保持设施验收报告

建设单位:徐闻县鑫龙泉房地产开发有限公司

编制单位: 睿柯环境工程有限公司湛江分公司

2025年10月

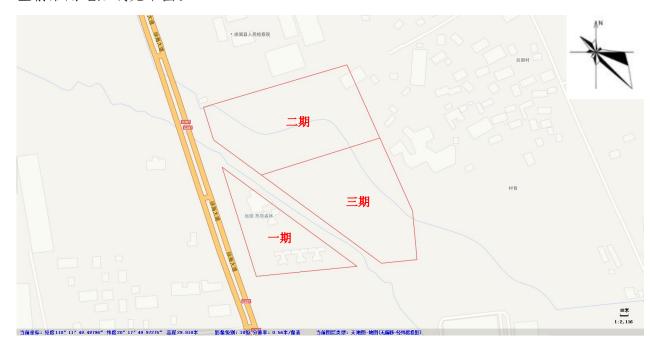
图 1.1-1 调整前用地红线图

根据上述内容,一期用地红线不变,二期与三期用地红线在原水保方案用地红线内进行了调整,调整后二期用地面积为 1597.98m²,三期用地面积增加了 1597.89hm²,调整后整体用地面积为 62839.81m²,调整后整体用地面积与原水保方案用地面积减少 0.09m²,调整前后用地红线见下图。

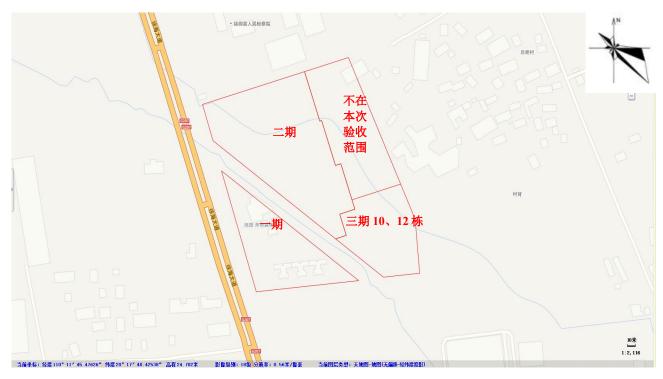
图 1.1-3 本次验收范围

本次验收范围为旭阳·港航花园项目(一期、二期和三期 10、12 栋)。用地红线面积为 49145.63m²,总建筑面积为 254331.65m²,地上建筑面积为 211135.46m²,地下建筑面积为 41382.62m²,其中计容建筑面积 204876.95m²,不计容建筑面积 38690.91m²,绿化面积 24543.65m²,绿地率 49.94%。共建设 8 栋 32-33 层住宅楼、1 栋 1 层商业楼、1 栋 2 层幼儿园、1 栋 1 层营销中心、1 层地下室及景观绿化、道路广场等设施。本次验收范围见下图。

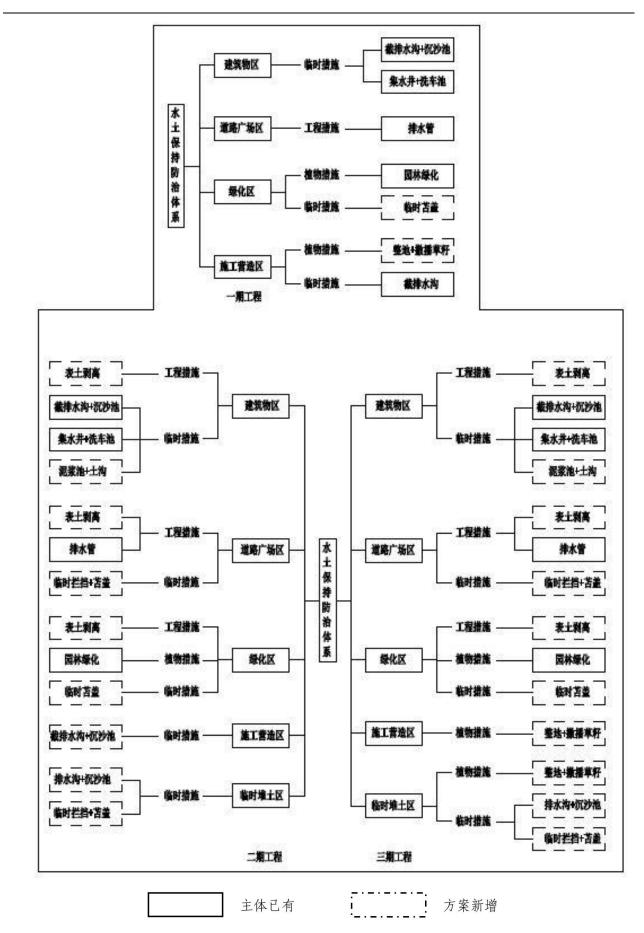
图 2.2-1 水土流失防治措施体系框图

水保方案设计的水土保持措施体系框图详见图 2.2-1。
