# 徐闻角尾苞西村自建房“4·17”一般 物体打击事故调查报告

编制单位：徐闻角尾苞西村自建房“4·17”一般物体打击  
事故调查组

编制日期：2026年8月21日

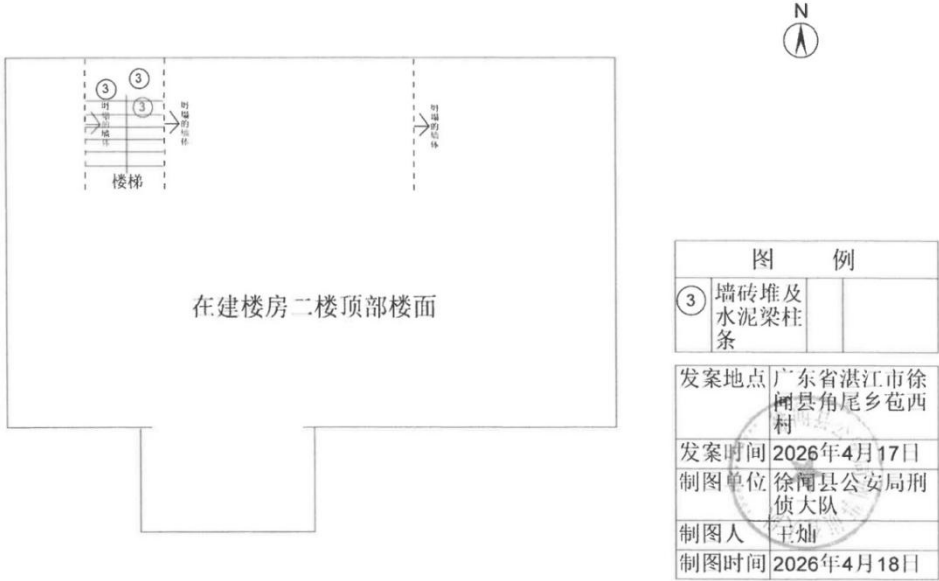
2026.4.17广东省湛江市徐闻县角尾乡苞西村梁喜连死亡现场  
平面示意图二

中心现场位于广东省湛江市徐闻县角尾乡苞西村林德在建楼房，该在建楼房一楼门口处地面木板上有一具女性尸体，尸体旁地面上有一个腰包，腰包内装有一部手机，尸体上身穿有粉红色格子衬衫，双手戴有袖套和手套，下身穿有黑色长裤，尸体头颅爆裂性损伤，尸表其他部位未见明显损伤，符合重型颅脑损伤死亡。该在建楼房二楼往上一层楼面楼梯口处东、西两侧墙体倒塌，西侧墙体倒塌在楼梯转台及楼梯面上，散落带有水泥的红砖堆及水泥梁柱条，东侧墙体倒塌在二楼顶部楼面上，无明显其他可疑痕迹。

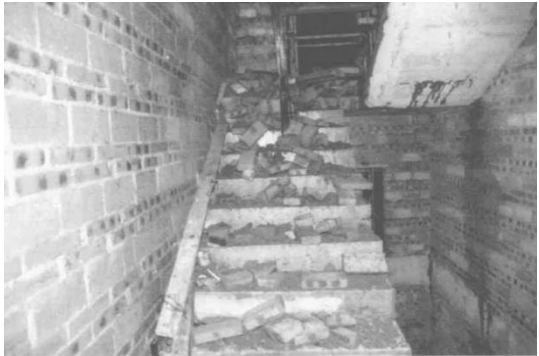
二楼通往三楼的楼梯

**调查组认定事故的直接原因是：**第三层楼北墙存在多处违规施工缺陷，砌筑砂浆未凝固又未采取有效防护措施，致使墙体受外力影响失稳倾倒，未佩戴安全帽的梁喜连行经楼梯间时被倾倒墙体砸中头部，最终因头部受伤死亡。具体分析如下：
